## Vinsten med att ha fönsterlås och att ha skruvat lister med envägsskruv!

Inbrottsförsök under februari 2019

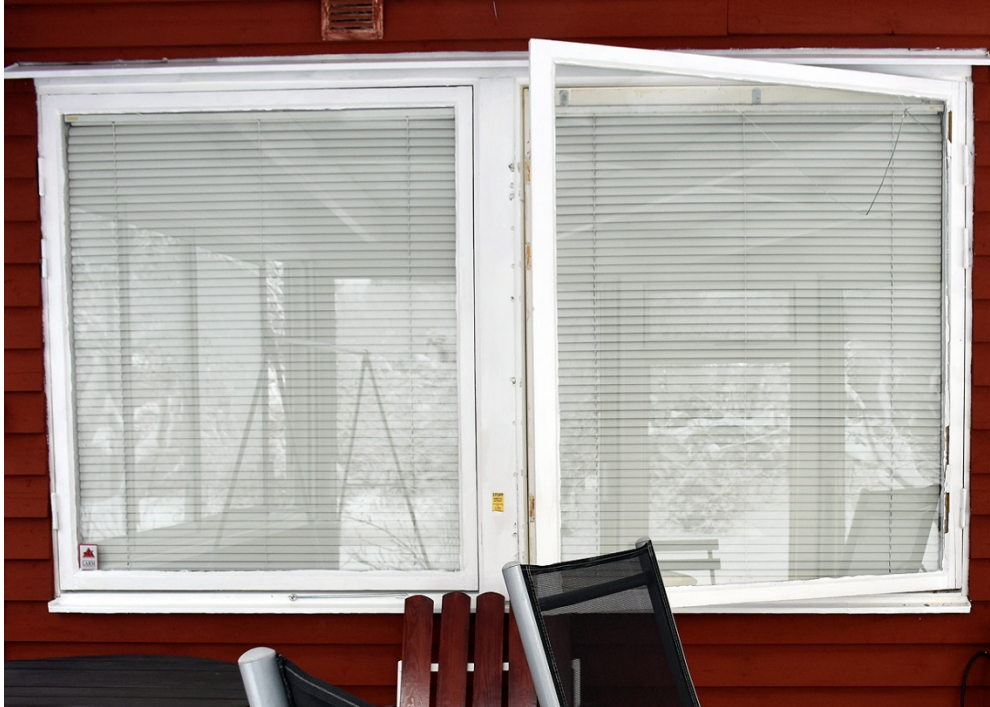
Ett kopplat fönster som försetts med fönsterlås på insidan.

Gärningsmännen har lyckats bryta upp det yttre fönstret men ger sedan upp, det inre fönstret står emot inbrottsförsöket tack vare fönsterlåset..

Man vill inte gärna krossa glasrutan, vasst att ta sig igenom och det väsnas!

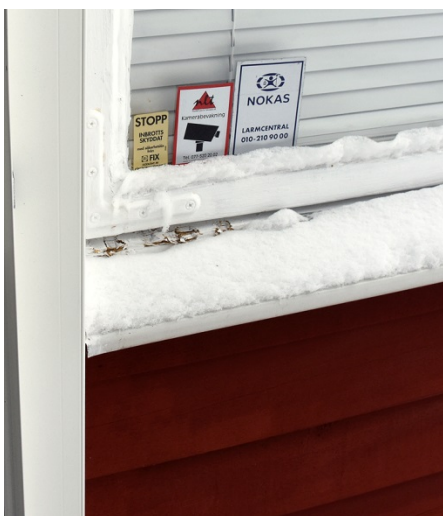
Bilden till vänster visar att vissa gärningsmän inte bryr sig om larmdekaler...

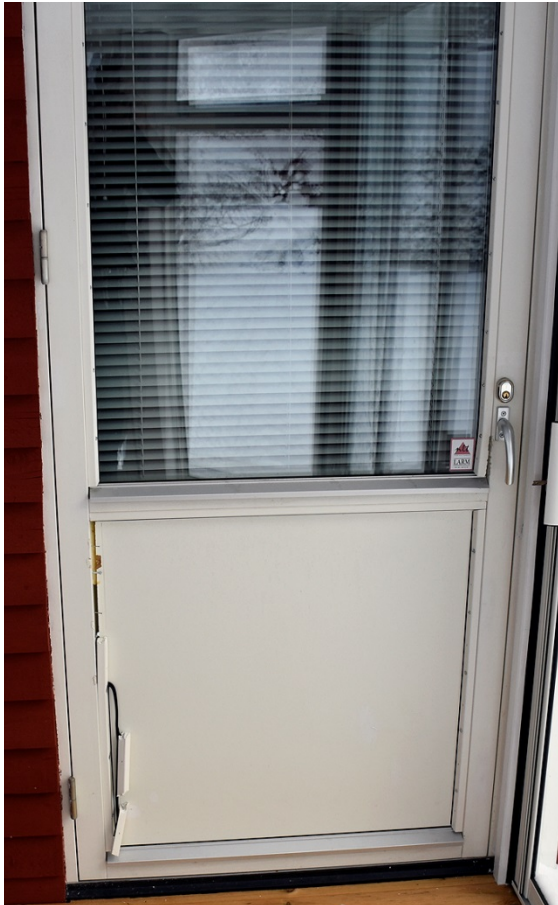
En altandörr är ofta lätt att forcera för en inbrottstjuv.

Vanligt är att fönsterlisterna monteras bort med hjälp av en skruvmejsel. När listerna är borttagna kan ofta fönsterkassett och dörrspegel lätt plockas bort.

På dörren till vänster så har listerna runt fönster och dörrspegel skruvats med envägsskruv.

Detta är en skruv som bara kan skruvas i.

I detta fall så gav tjuvarna upp!
